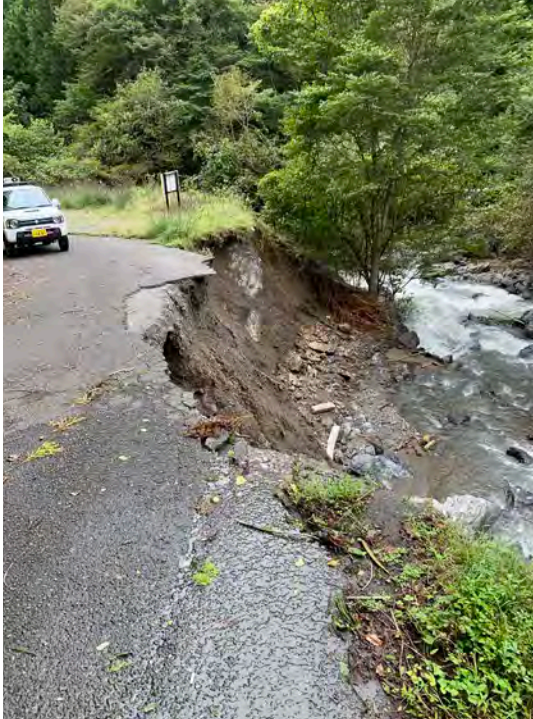
▶大丹波線林道・路側崩落 (起点から100m)

【大丹波線林道】
 延長 L114225m
 起点から100mと約1.6km地点で大規模路側崩落があり、1.6km以降は、未舗装部の路面洗堀、土砂崩れが複数箇所あり通行は不可。
 (復旧計画)
 令和元年10月～令和3年度内
 (概算事業費)
 1億円

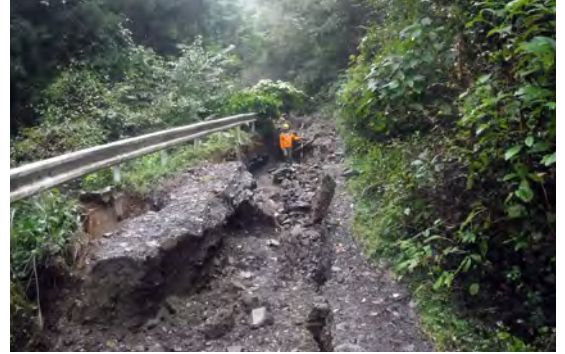
▶寸庭線林道・路面洗堀
(起点から1km)
(中央オレンジ色は町職員)

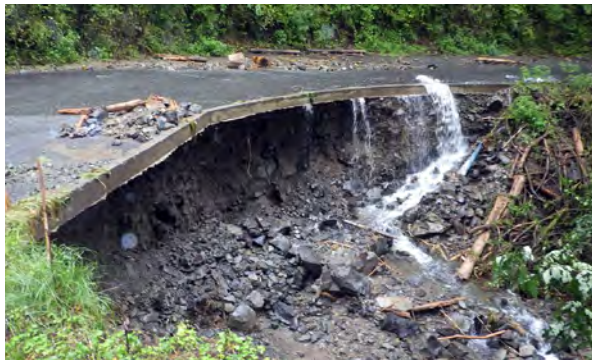
▲大丹波線林道・路側崩落 (起点から1.7km)

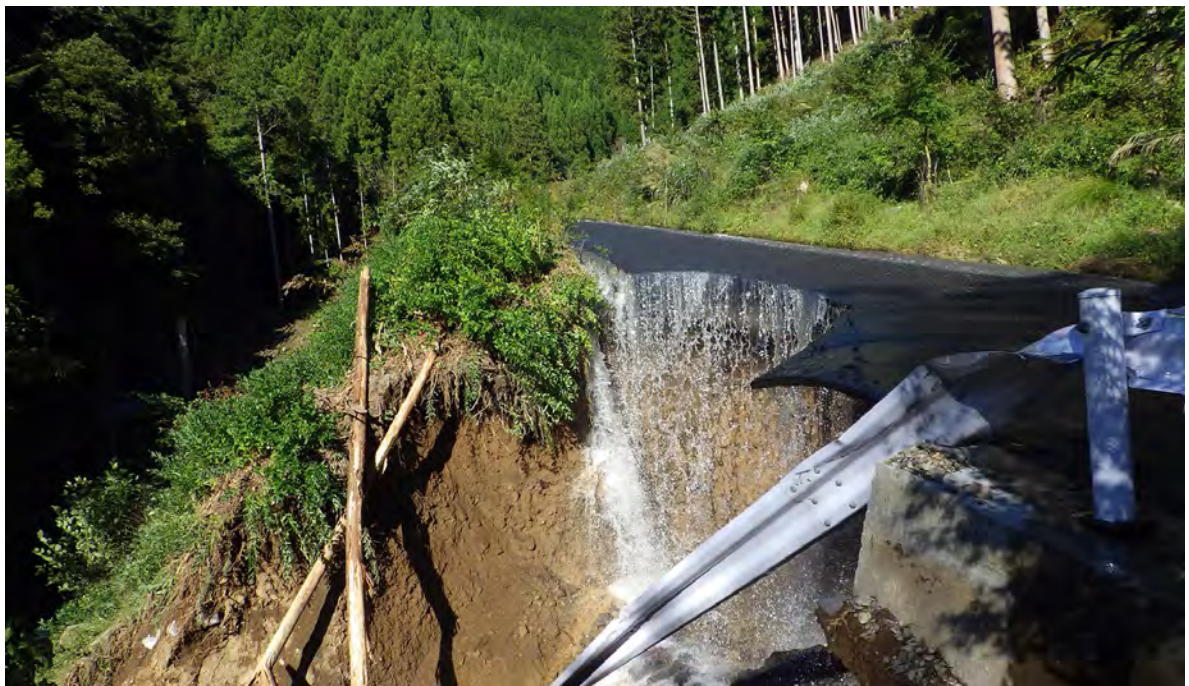
【名坂線林道】(大丹波地区)
 延長 L11268m
 林道起点部の路側崩落、沢閉塞の影響による土砂流入があります。起点部の路側崩落のため、通行は不可。
 (復旧計画)
 令和元年10月～令和3年度内
 (概算事業費)
 6千万円
 ※林道に関する問い合わせは、環境整備課
 ☎ 83・2317

▶名坂線林道・路側崩落 (起点部)
