台風19号災害 林道・ワサビ田 被害状況 特集号

台風19号災害に伴う町の対応について

林道の被害状況

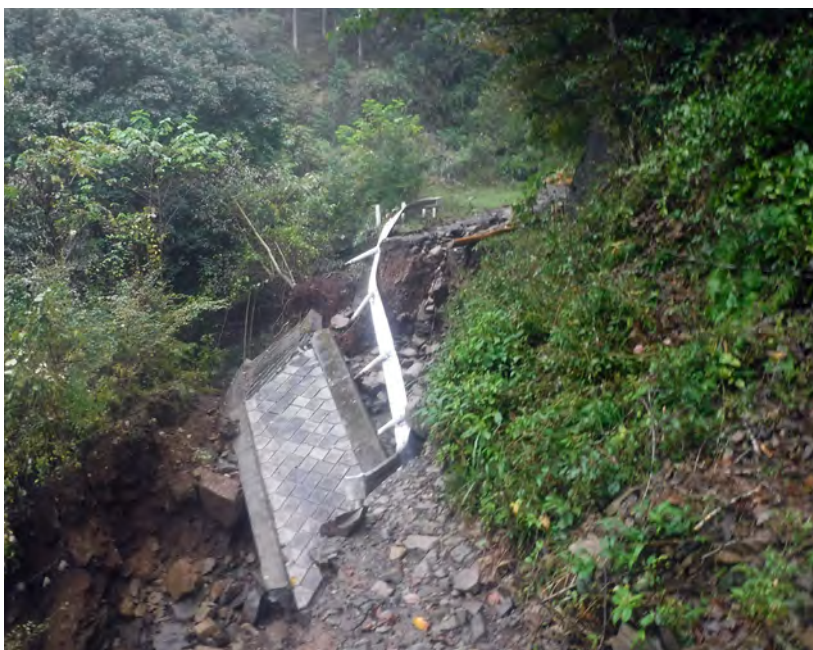
【寸庭線林道】

路線全域に路面洗堀、土砂崩れがあり、起点から1.7km先については、路側構造物崩落により通行は不可。

▲寸庭線林道・路側構造物崩壊（起点から1.7km）
（白く見えるのはガードレール）

〔復旧計画〕
令和元年10月～令和4年度見込み

〔概算事業費〕
1億2000万円
（次ページへ続く）
